# Icon для гладких поверхностей

**Минимально инвазивный подход к лечению белых пятен эмали, возникших вследствие травм молочного зуба: клинический случай.**

Д-р Али Салехи (Ali Salehi)

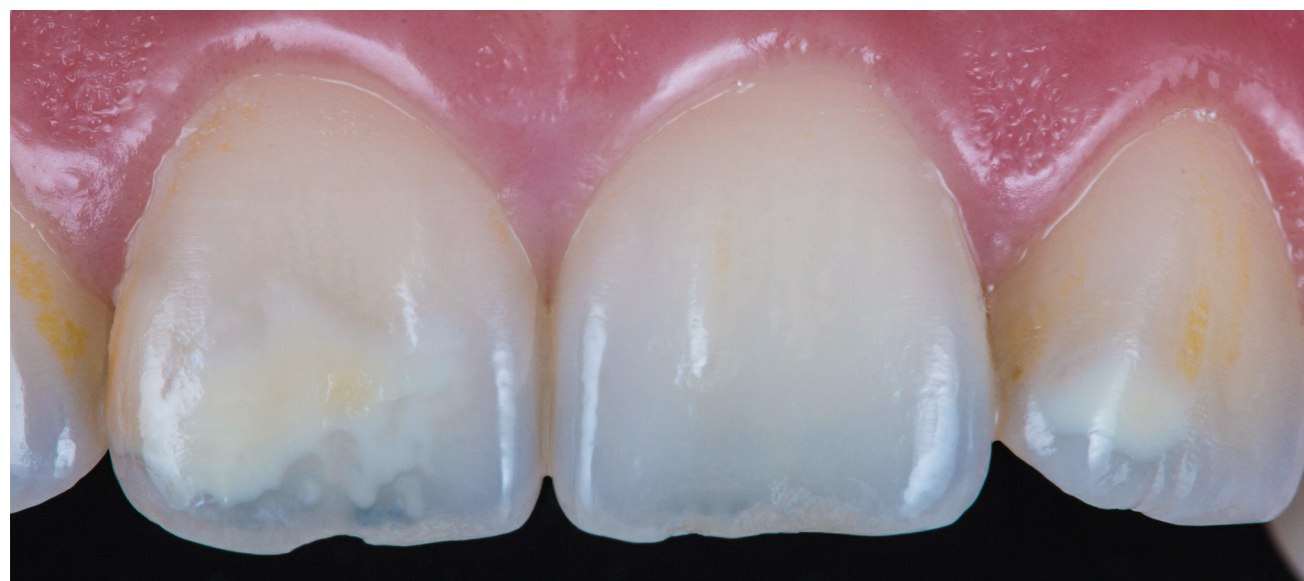
Рис. 1. Исходное состояние — наличие больших белых пятен в режущей части зубов 11 и 22. Пациентка травмировала молочные резцы в возрасте 4 лет. Анамнез, форма, месторасположение, асимметрия и отсутствие схожих дефектов на других зубах свидетельствуют о диагнозе посттравматических белых пятен. Непрозрачные области белых пятен указывают на более глубокие части поражения, которые могут потребовать более инвазивного лечения.

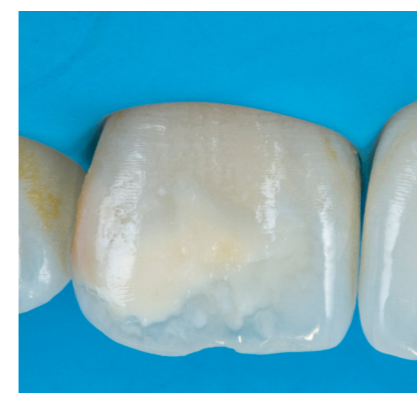
Рис. 2

Рис. 2. Установка раббердама после выбора цвета композита, который будет наноситься после этапов эрозионной обработки и инфильтрации.

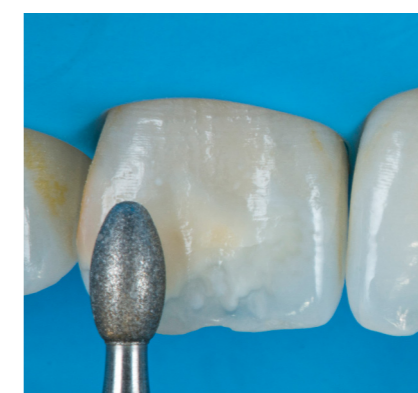
Рис. 3

Рис. 3. Глубина поражений указывает на более толстый поверхностный слой с хорошей минерализацией, который потребует более серьезного вмешательства, чтобы получить доступ к повреждению для инфильтрации. С целью ускорения процесса лечения и достижения удовлетворительного финального результата, перед нанесением кислоты поверхностный слой осторожно обрабатывается бором с красным кольцом. Рис. 4. Перед каждым этапом протравливания поверхностный слой подвергается пескоструйной обработке, как и здоровые участки эмали, окружающие белые пятна, с целью оптимизации результата и сокращения «краевого эффекта» в связи с недостаточной инфильтрацией краев поражения.

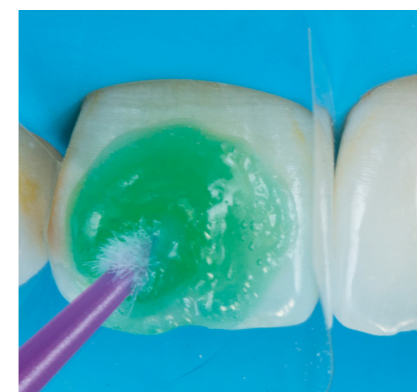
Рис. 5

Рис. 5. Материал Ison-Etch наносится на 2 мин, этап повторяется 4 раза, поскольку материал Ison-Dry не показывает удовлетворительных результатов маскирования белых пятен.

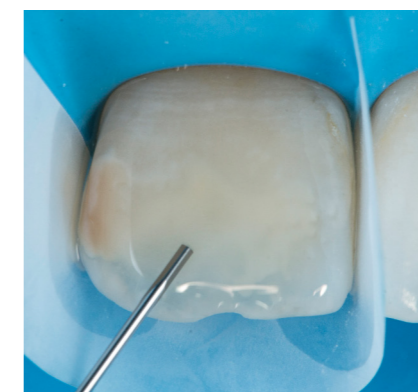
Рис. 6 и 7. После нескольких этапов чередования механической и химической эрозии использование материала Ison-Dry показывает удовлетворительный результат маскировки белых пятен.

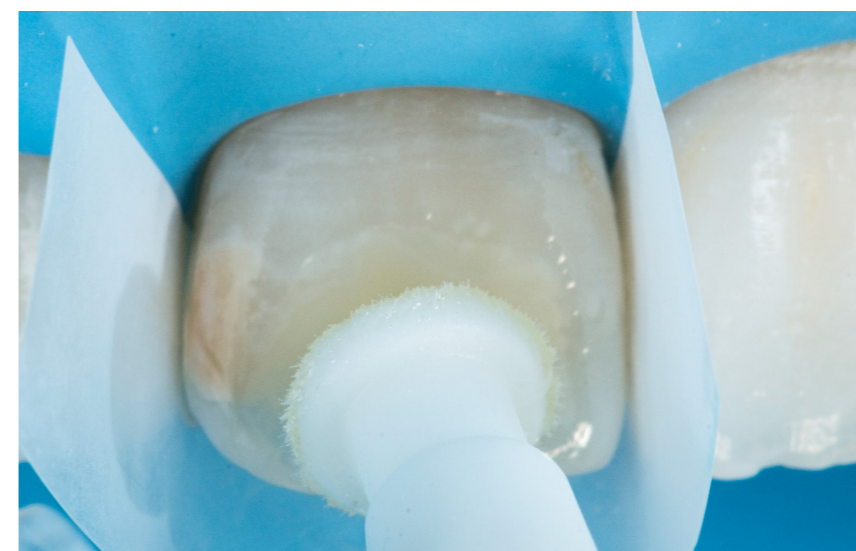
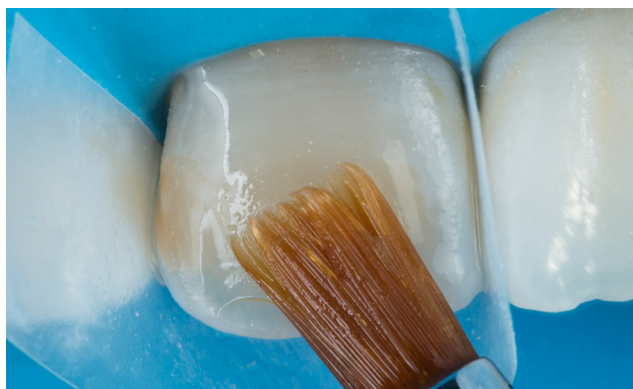
Рис. 8

↑ Рис. 8, 9 и 10. Нанесение материала Icon-Infiltrant на 3 мин, фотополимеризация; далее нанесение материала Icon-Infiltrant еще на 1 мин, фотополимеризация. Для восстановления формы вестибулярной поверхности после глубокой инфильтрации наносится тонкий слой композита для эмали (Dark Enamel Essentia®, GC) а затем проводится фотополимеризация и полировка.

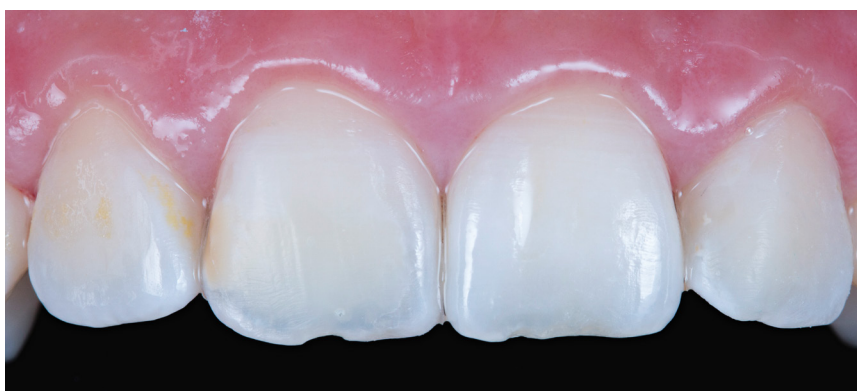
↑ Рис. 11. Ситуация спустя один год после лечения свидетельствует об удивительной стабильности результата инфильтрации.
